ABWASSER- UND UMWELTVERBAND (AUV) CHIEMSEE

# Riesen-Satteltaschen mit Betonfüllung

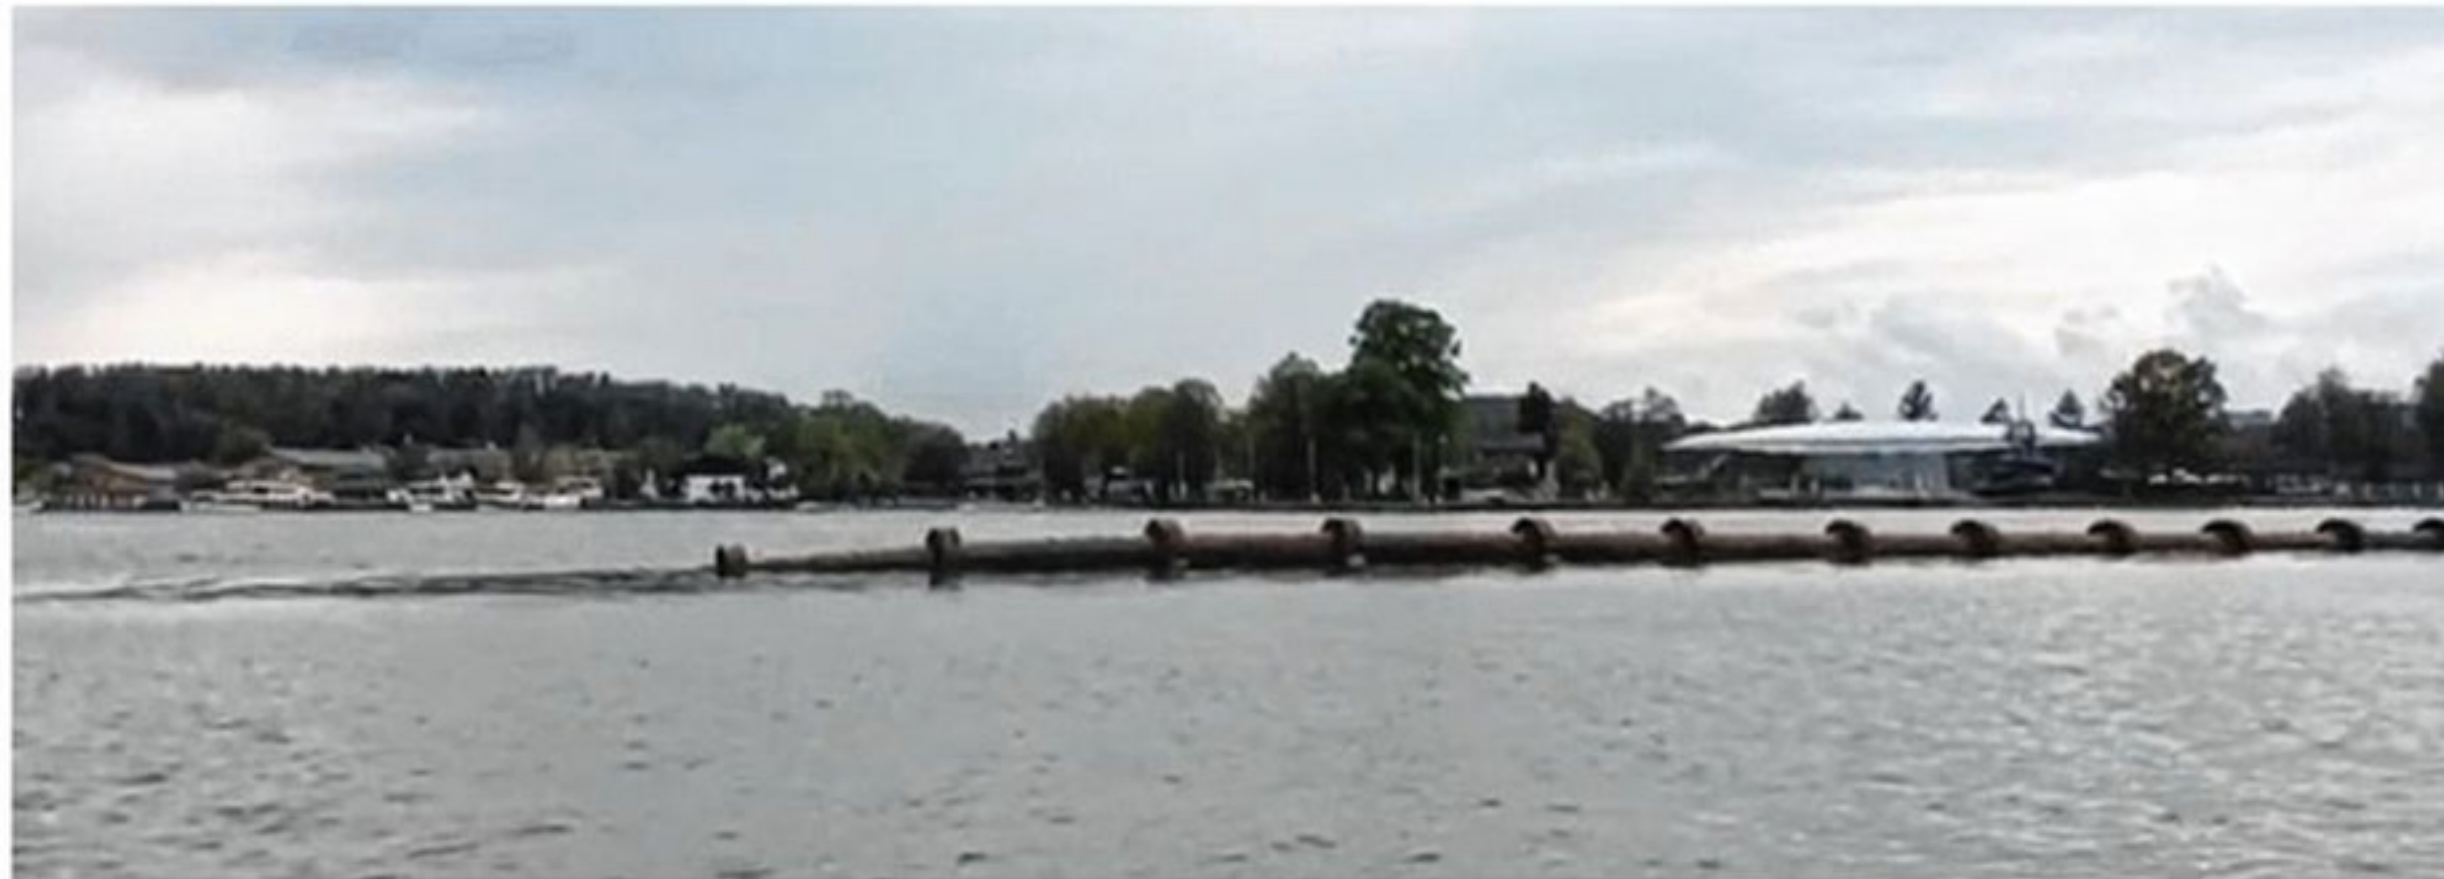
FOTO AUV CHIEMSEE

Das riesige Unterwasserrohr des Chiemsee-Ringkanals trieb im Mai 2017 vor Prien vom Grund des Chiemsees bis an die Oberfläche. In diesem Frühjahr sollen die Rohre zwischen Felden und Stock mit 180 zusätzlichen 390-Kilo-Gewichten beschwert werden, damit das nicht noch einmal passiert.

Am 7. Mai 2017 waren die über 60 Zentimeter dicken Unterwasserrohre zwischen Bernau-Felden und Prien-Harras in bis zu 40 Metern Tiefe aufgeschwemmt, hatten sich vom Seegrund gelöst und waren in Bewegung geraten. Zunächst sind solche Verschiebungen kein Problem, sie wurden bei der Konstruktion einkalkuliert. Vor Jahren hatte es schon einen ähnlichen Vorfall vor Seebrück gegeben. Die Leitung konnte damals stabilisiert werden, erinnert sich AUV-Geschäftsführer Thomas Weimann im Gespräch

Durch das Aufschwemmen zwischen Bernau und Prien ist aber eine größere Zahl der Betonringe verrutscht, sodass längere Abschnitte der Rohre nun praktisch ohne Gewichte im See liegen. Das birgt die Gefahr, dass sich die Kunststoffrohre weiter bewegen, irgendwann knicken oder sogar reißen. Seit 9. Mai 2017 wird das Rohr in die-
